zur jährlichen Unterweisung Gabelstaplerfahrer
»Einrichtungen zum Schutz vor Gefahren«

Tödlicher Unfall nach Demontage eines Durchgreifschutzes

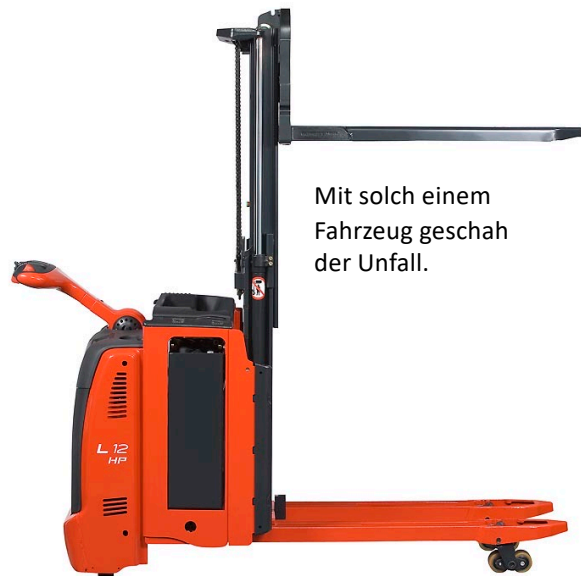
Mit solch einem Fahrzeug geschah der Unfall.

Deshalb liefern die Hersteller (s. F 2 u. 3) die Maschine mit einer entsprechenden Einrichtung aus, was auch hier der Fall war. Daher trifft den Hersteller hier auch keine Schuld am Unfall.

Bei der Arbeit mit dem Hubwagen an einem Regal fasste die Verunfallte durch den Hubmast, um im Regal etwas zu richten. Dabei kam sie an den Bedienelement des Gerätes, die Hubeinrichtung senkte sich ab und zerquetschte ihren Brustkorb. Sie verlor dabei ihr Leben.

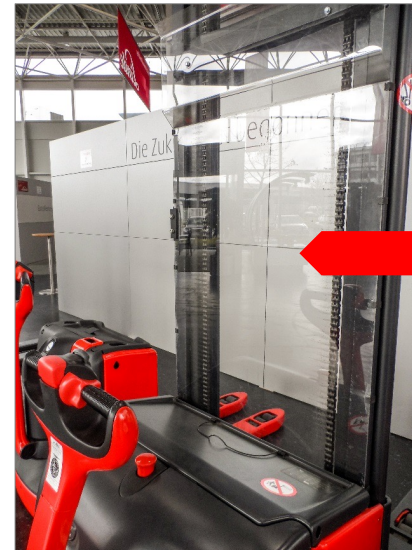
Dieser Schutz wurde abmontiert.

Aus nicht mehr nachvollziehbaren Gründen wurde in einem Warenlager der Durchgreifschutz eines Hubwagens entfernt (s. F 3). Mutmaßlich ist dies deshalb erfolgt, weil man durch ihn nicht mehr durchsehen konnte, was zweifelsohne die Arbeit behindert. Grund der Sichtbehinderung war wohl fehlende oder mangelhafte bzw. mit falschen Reinigungsmitteln durchgeführte Pflege.

Der Unfall wäre nicht passiert, wenn der Durchgreifschutz vorhanden gewesen wäre.

Das Fahrzeug hätte so nicht mehr betrieben werden dürfen. Fehlt der Durchgreifschutz, dann fehlt eine wesentliche Schutzvorrichtung und damit weist die Maschine einen wesentlichen Sicherheitsmangel auf.
Ergebnis: Das Fahrzeug ist vom Verantwortlichen aus dem Verkehr zu ziehen und das Personal anzuweisen, dieses Gerät nicht mehr einzusetzen.

Wenn der Durchgreifschutz unbrauchbar ist, weil man z. B. durch ihn nicht mehr durchsehen kann oder weil er gebrochen ist, muss er ausgetauscht werden. Dass dies nicht erfolgt ist, kostete der Mitarbeiterin das Leben! – Damit muss der Verantwortliche nun sein Leben lang zurechtkommen.

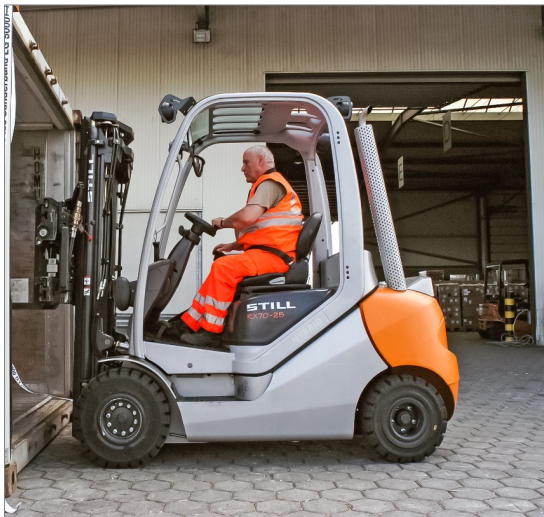
Hier ist das Rückhaltesystem/der Beckengurt ordnungsgemäß angelegt.

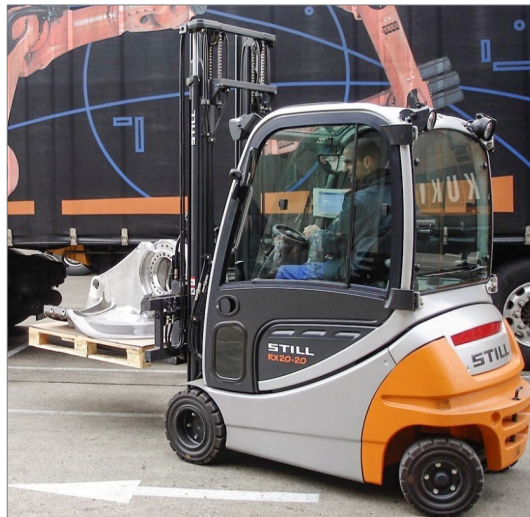
Rückhaltesystem: geschlossene Fahrerkabine

Aber auch bei (geschlossenen) Fahrerkabinen oder Bügel-/Halbtüren müssen Sie wissen: Nur der Beckengurt verhindert, dass Sie vom Fahrersitz geschleudert werden. Das gilt auch für nur kurze Strecken – denn wer sagt Ihnen, dass Unfälle erst ab einer bestimmten Fahrstrecke passieren?

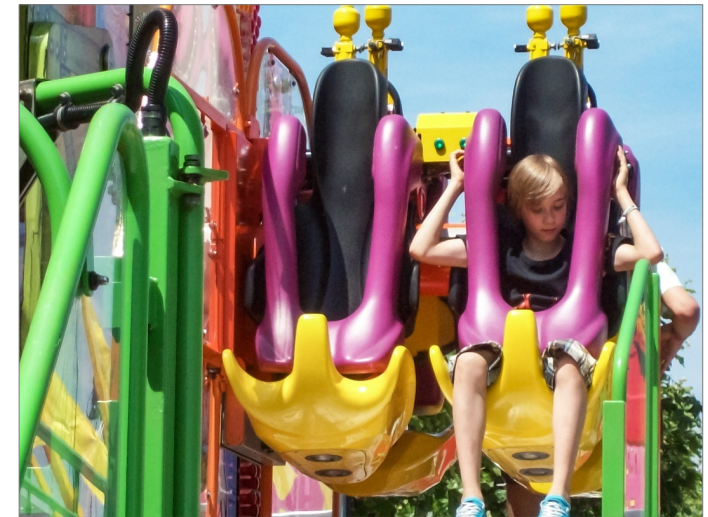
Hier käme auch niemand auf die Idee, ohne geschlossene Rückhalteeinrichtung zu fahren. – Warum nur immer wieder bei unseren Staplern?
